Etiopia - muuseumi aastanud XXX  
Tln, 1976

## LISANDEID SAAREMAA TALUEHITISTE UURIMISE ALALT

LEO TIHK

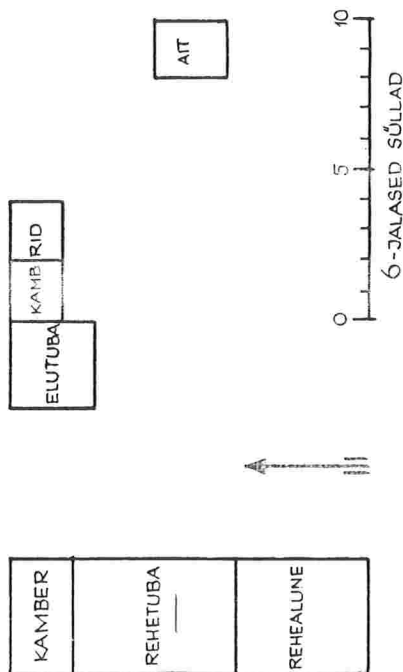
Joon. 1. Káro Matzi talu (Kihelkonna, Kõõru küla) rekonstruktsioon.

43. **Käro Matz**,  $\frac{1}{2}$  adramaad Kõõru külas, põldu  $21\frac{1}{6}$  vakamaad. Ehitised: elumaja (*Wohnhaus*)  $3 \times 3$  sülda, kaks kambrit, kumbki  $2 \times 2$  sülda; viljaait  $2\frac{1}{2} \times 2$  sülda; rehetuba  $5\frac{1}{2} \times 4$  sülda, rehealune  $4\frac{1}{2} \times 4$  sülda, ja üks kamber selle küljes (*daran*), 2 sülda pikk ja 4 sülda lai. Erandlikult on siin rehetuba suurem rehealusel. Reheraida laius on seejuures ühtlane (4 sülda) ja pikkus 12 sülda, sest kamber on kindlasti asetsenud raida otsas (vt. joon. 1).
