## VALJALA – TUGEVAIM LINN SAAREMAA MUUDE LINNADE SEAS

## Varasemad uuringud Valjala maalinnal ja selle ümbruses

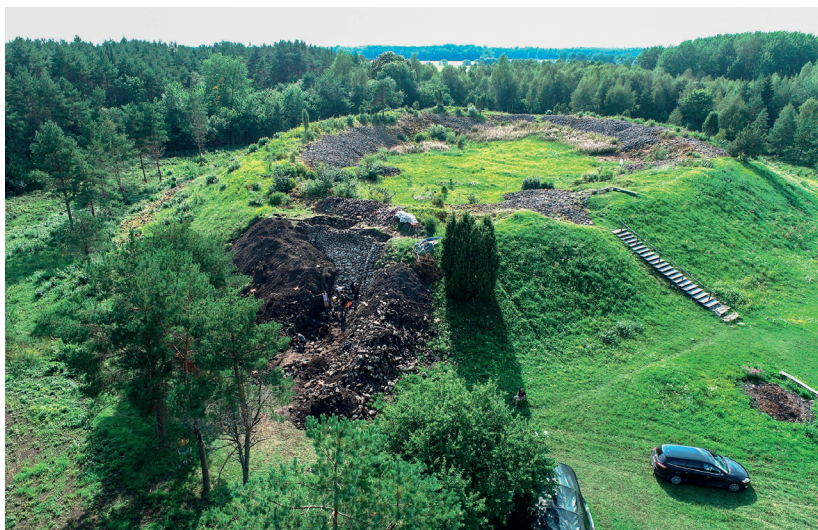
Ill 1 – 2023. aasta kaevamised Valjala maalinnal. Droonifoto, Marika Mägi.

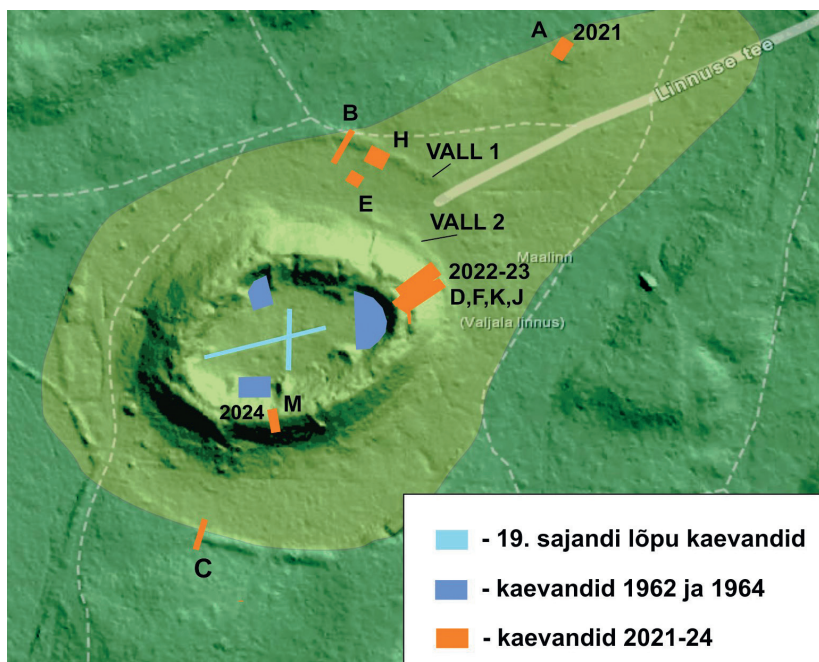
Ill 3 – Kaevandid Valjala maalinnal ja ümbruses. Kollasega on märgitud kultuurikihiga ala. *Joonis Marika Mägi.*

2021–2024 korraldas Valjala maalinnal kaevamisi SA *Osiliana* Marika Mägi juhtimisel. Avati kaksteist eri suuruses kaevandit, kokku umbes 580 m<sup>2</sup> (ill 3).<sup>14</sup> Kuigi esialgne plaan oli uurida maalinnast vahetult väljaspoolle jäävat ala ja kindlustusi, tehti viimastel aastatel siiski ka mitu kaevandit suure valli välisküljele ja laele. Lisaks on nii Valjala maalinnal kui ka teistel Saaremaa linnustel viidud alates 2022. aastast läbi geofüüsikalisi uuringuid, mis hõlmavad nii ehitisi kui ka neid ümbritsenud maastikku.<sup>15</sup> Valjala muististe puhul tasub mainida ka proovikaevamisi Valjala väikesel maalinnal, mis toimusid 2022. aastal Ragi-Martin Mooni juhatamisel.

2022. aastal tehti kolm väikest kaevandit linnust ümbritseva lisavalli (vall 1; ill 3) eri kohtadesse. Selle valliga ümbritsetud ala läbimõõt on 186–193 m ning vallist sissepoole jääb koos maalinnaga umbes 2,5 hektarit. Vall moodustab peaaegu korrapärase ringi, mis meenutab Ölandi saare kililinnuseid ümbritsevaid lisavalle Rootsisis.

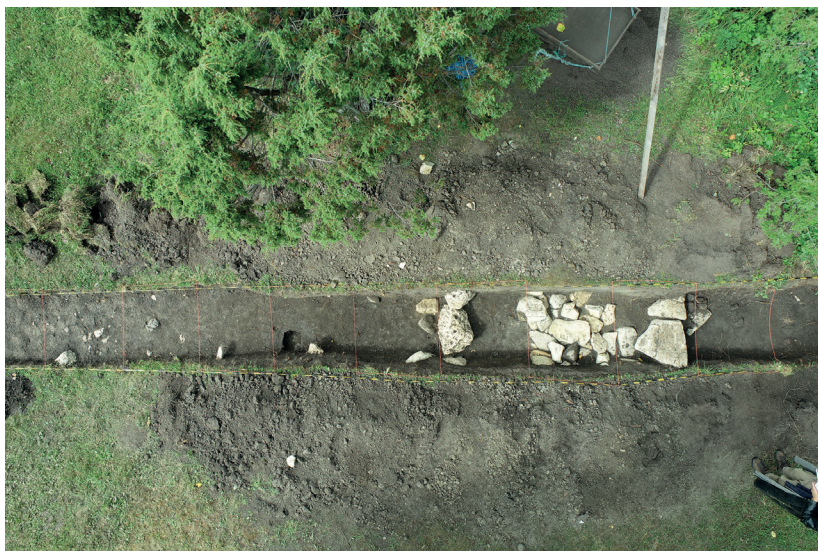
Ill 4 – Valli 1 aluskivid 2021. aasta kaevandis B. Tihe kivikiht märgib algset valli, veidi eemal on hilisema kindlustusjärgu äärekivid. *Droonifoto, Marika Mägi.*

Vall 1 polnud mingi silmatorkavalt tugev kindlustis. See oli esimeses ehitusetapis umbes 2 m laiune ja seega kuni 2 m kõrgune kivitara, sisuliselt suurem paeplaatidest laotud kiviaed. Korrapäraselt laotud külgede vahele jääv osa kivivallist oli täidetud väiksemate kividega, mille vahel olid omal ajal ilmselt olnud postid, mis kinnitasid ülemist puittara. Mõistagi pidid ringikujulises vallis olema ka väravad, kuid kus täpsemalt, on praegu nähtavate jäänuste põhjal raske otsustada.

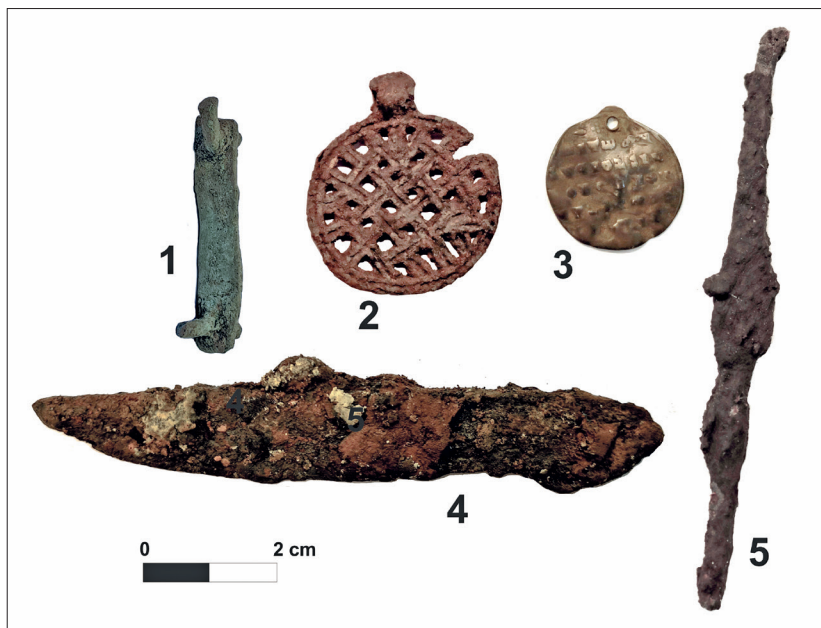
Ill 5 – leide *Osiliana* kaevamistelt Valjalas. 1 – naast, 2 – võreripats, 3 – münt, 4 – nuga, 5 – nooleots. 1, 3, 5 – muldvallist 3-2, 2 – valli 1 hilisema järgu alt, 4 – alumisest kultuurkihist linnuse jalamil. *SM 10890: 211, 196, 206, 229, 209. Fotod: Marika Mägi.*

ristanud äärekivi alt ümmargune võreripats, mille võib küll dateerida 12. sajandi päris lõppu, kuid suurema tõenäosusega siiski 13. sajandisse (ill 5: 2). Ka savivallis olnud sõetükkidest võetud analüüsid osutasid 12. sajandi lõpule või 13. sajandile.<sup>19</sup> Seega pidi valli 1 kindlustamine olema toimunud peale 13. sajandi keskpaika, aga kui palju hiljem, pole kaevandite põhjal võimalik öelda.

Erinevalt 1200. aasta paiku kuhjatud muldvallist 3-1 oli vall 3-2 tegelikult kultuurkiht. Selles leidis rohkesti söetükke ning ka mõningaid leide (ill 5: 1, 3, 5). Söest võetud proovid osutasid perioodile alates 12. sajandi keskelt kuni umbes 1260. aastateni. See oli samasugune kultuurkihiga pinnas, millega kindlustati täiendavalt ka ümbritsevat valli 1. Võetud oli see põhilises osas sealtsamast suure linnuse ja valli 1 vaheliselt alalt, kus 13. sajandi esimestel kümnenditel oli olnud Henriku mainitud *urbs*. Selge on ka see, et *urbs* pidi olema muldvall 3-2 kuhjamise hetkeks juba piisavalt kaua maha jäetud ning sealsed hooned lammutatud, nii et tegu oli lageda alaga, kust sai ilma erilise vaevata mulda kaevata.

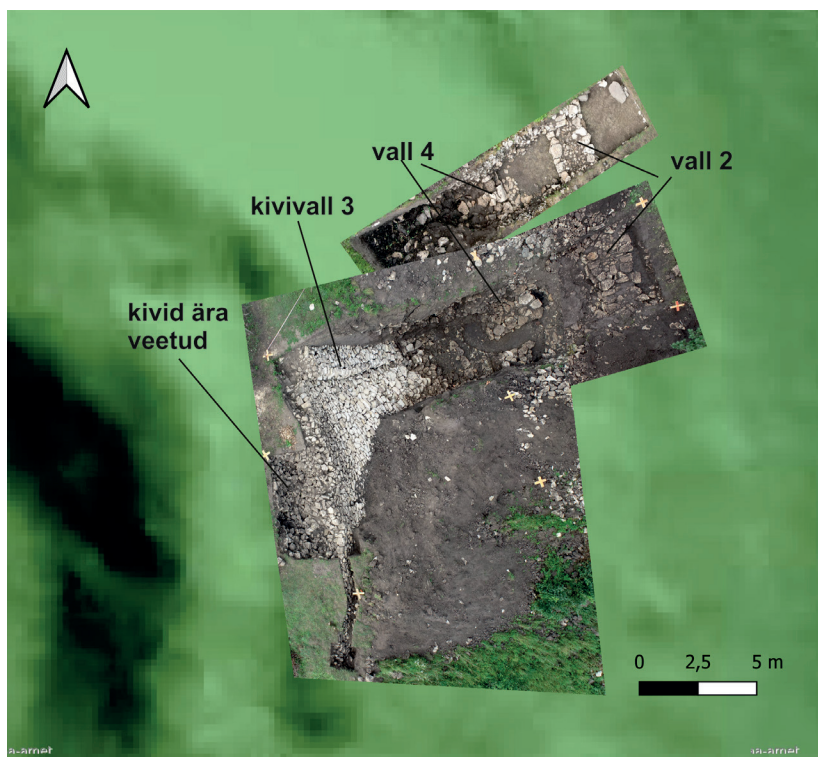
Ill 6 – Reljeefkaardile asetatud droonifotod 2022.–23. aasta kaevanditest maalinna valli idaosas. *Joonis Marika Mägi.*

Enne, kui püstitati maalinna praegu näha olevad kõrged kaitsevallid, on linnus olnud ümbritsetud kahe hoopis madalama ja nõrgema valliga, mida nimetasime vall 2 ja 4 (ill 6). Vall 2 praeguse linnuse jalamil oli samasugune kui eespool kirjeldatud vall 1 – 1,8 m laiune paekividest laotud kõrgem kiviaed, millel on olnud puidust ülemine osa. LiDARi kaartidel on see mitmel pool linnuse jalamil veel praegugi jälgitav. Sellest 2,4 m linnuse sisemuse poole tuli välja vall 4, mis oli üleni peidetud maalinna hilisemate kindlustiste alla ega olnud enne kaevamisi nähtav. Vallid 2 ja 4 olid ilmselgelt üheaegsed ning nendevaheline ala oli olnud sillutatud paeplaatidega.

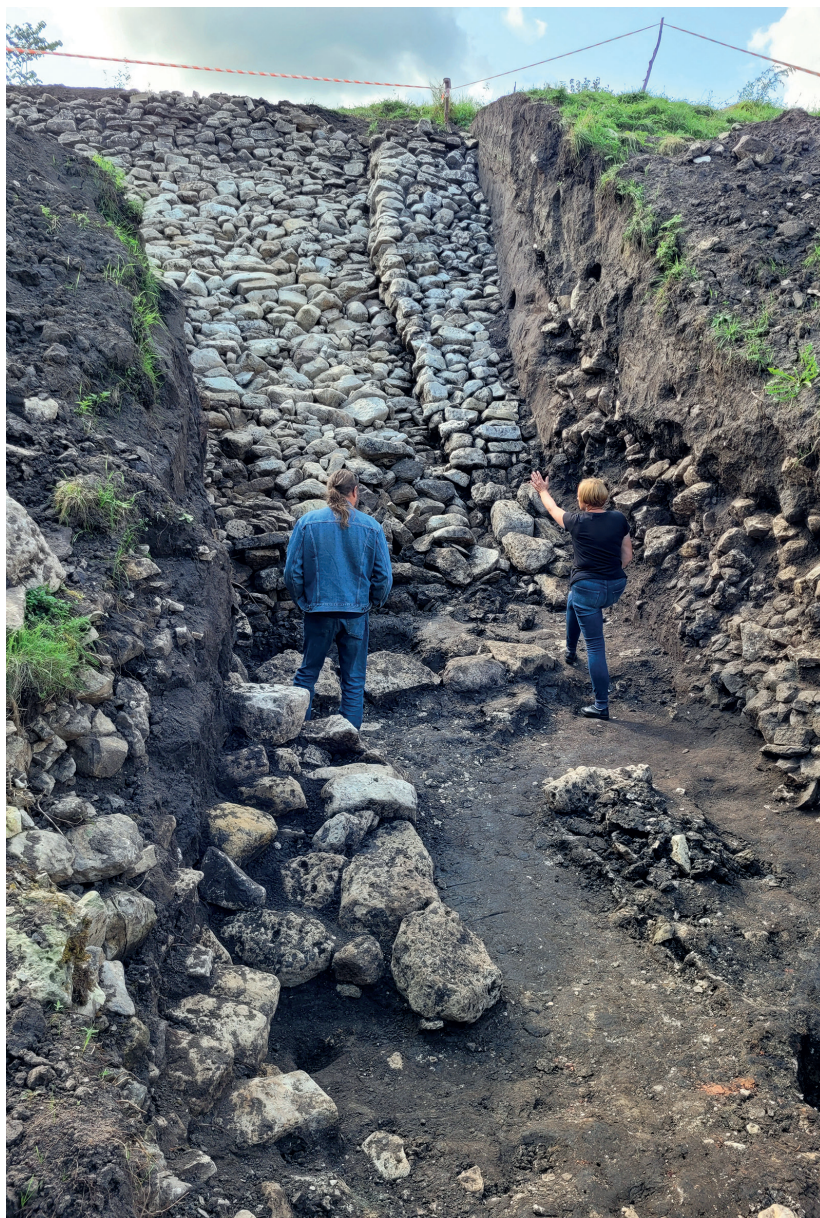
Ill 7 – 2023. aastal välja puhastatud kivivall 3. Foto Ulla Kadakas.

maks. Rajati imposantsed kuivmüürina laotud kivivallid, millest üks löik puhastati välja 2023. aasta kaevandis (ill 7). Eri kaevandites paljandunu põhjal võib oletada, et kivivalli ehitati samuti mitmes järgus, muutes seda ajapikku järjest laiemaks ja kõrgemaks. Välja puhastatud kivivall maalinn idapoolisel välisküljel oli piki kallakut 7–8 m kõrgune. Alumises pooles oli selle kallak 40–45°, kõrgemas säilinud osas oli müür aga järsem, kallakuga 50–60°. Kuna kaevandi kohal olnud müüri ülemine osa on hiljem minema veetud, tuleb algsel kujul arvestada piki kallakut vähemalt 9–10 m kõrguse müüriaga. Kui uskuda Mellini teadet 1794. aastast, võis müüri ülemine, peaaegu vertikaalne osa olla veelgi kõrgem (ill 8). Meie kaevandis paljandus müüris korrapäraselt laotud, kuni jalamini välja ulatuv sakk, mis annab tunnistust sellest, et esialgsel kujul oli kogu kivivall nähtav, mitte osalt mullaga kaetud. Vastasel juhul poleks nähtud vaeva saki selgepiirilise kujundamisega.

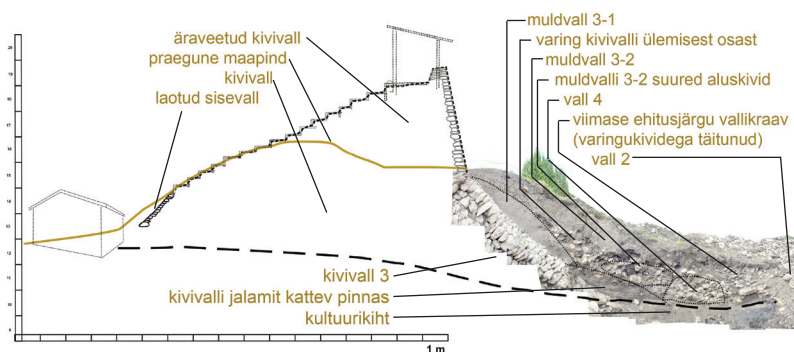
Ill 8 – 2023. aasta vallikaevandi profiil ja kindlustiste rekonstruktsioonikatsed.  
Joonis Marika Mägi.

aastal välja puhastatud 1,5 m kõrguse laotud sisemise kivivalliga. Sellise ehituse puhul pole mõeldav, et kivivalli peal oleks olnud veel ka rõhtpalikidest kastidest puitosa, mida paljudel meie kivilinnustel on oletatud. Tõenäoliselt oli rinnatis laotud sakilisena, kuid ikkagi paeplaatidest, nagu ülejäänud müürgi. Küll võib oletada, et rinnatise peal oli hõredalt paiknevatele postidele tuginev varikatus (vt rekonstruktsioonikatset Valjala idavalli kaevandi põhjal, ill 8).

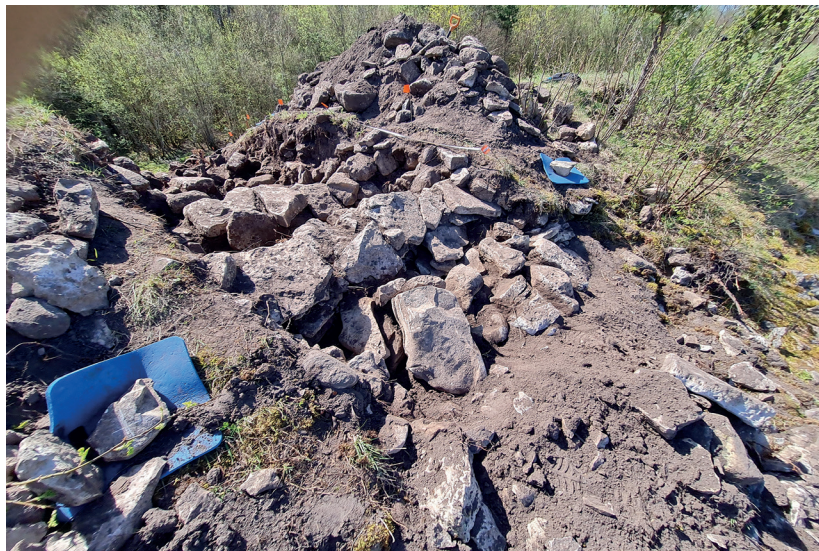
Ill 9 – 2024. aasta kaevand M. Välja puhastatud kivivalli ülemine osa, mille osa kive on libisenud linnuse sisenõlva katva lahtistest kividest kihi peale. Vaade linnuse sisemuse poolt. Foto Marika Mägi.

2024. aasta kaevand kohas, kust hiljem polnud vähemalt nähtavalt kive võetud, aitas selgitada kivivalli ülemise osa ehitust. Umbes 40 cm laiuse korrapäraselt laotud välisseina taga algas kohe lahtiste väiksemate kivide kiht, mille peale olid libisenud mõned välismüüri paeplaadid (Ill 9). Väikestest lahtistest kividest sisevall kulges laugjalt, 30° kallakuga umbes 5 m ulatuses linnuse õue suunas ja lõppes Kustini poolt 1962.

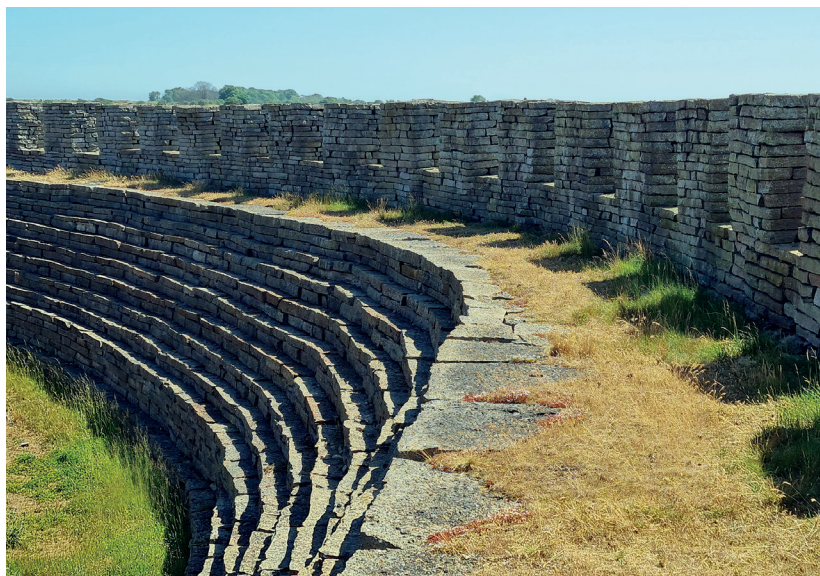
Ill 10 – Rekonstrueeritud sisemüür ja kivist rinnatis Eketorpi 12.–13. sajandi linnuses Ölandi saarel. Foto Marika Mägi.

Rinnatis on rekonstrueeritud sakilisena ja üksnes kividest koosnevana ka Ölandi sarnastel linnustel, eeskätt Eketorpis (Ill 10). Lauge nõlvak linnuse õue suunas on Eketorpis rekonstrueeritud paekivist laotud trepiastmetena, mida mööda oli hõlbus pääseda vajadusel õue pealt kiirelt valli harjale. Valjalas, kus selles osas sisevallist on tegemist väiksemate lahtist kividega, võib oletada, et need olid kaetud puidust astmetega – lahtiste kivide kiht teeks vajadusel kiirelt üles-alla jooksmise raskeks.

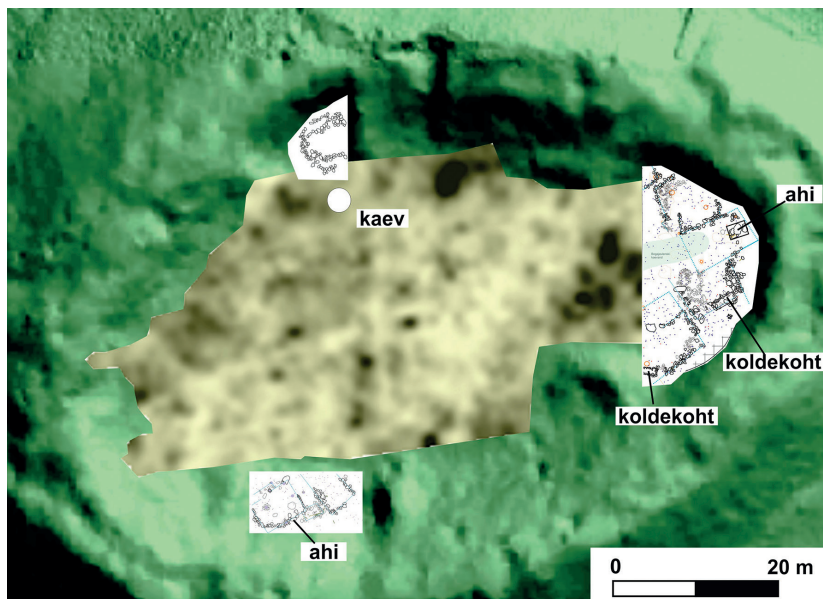
Ill 11 – Aita Kustini 1962. ja 1964. aasta kaevamiste plaanid ümbertöötatud kujul asetatuna maalinna reljeefkaardile koos georadari horisontaallõikega. *Joonis Marika Mägi.*

Kustini kaevamiste tulemused on praeguseks uuesti läbi töötatud, kombineerides arvutis erinevaid kihte omavahel vastavalt maapinna kalalakule (Ill 11). Joonistusi välja üsna selged kivivööndid, mis ilmselt markeerivad hoonete seinu. Selliseid hooneid või nende osi mahtus Kustini kaevanditesse vähemalt kaheksa, mis kõik paiknesid piki linnuse sisevalli.

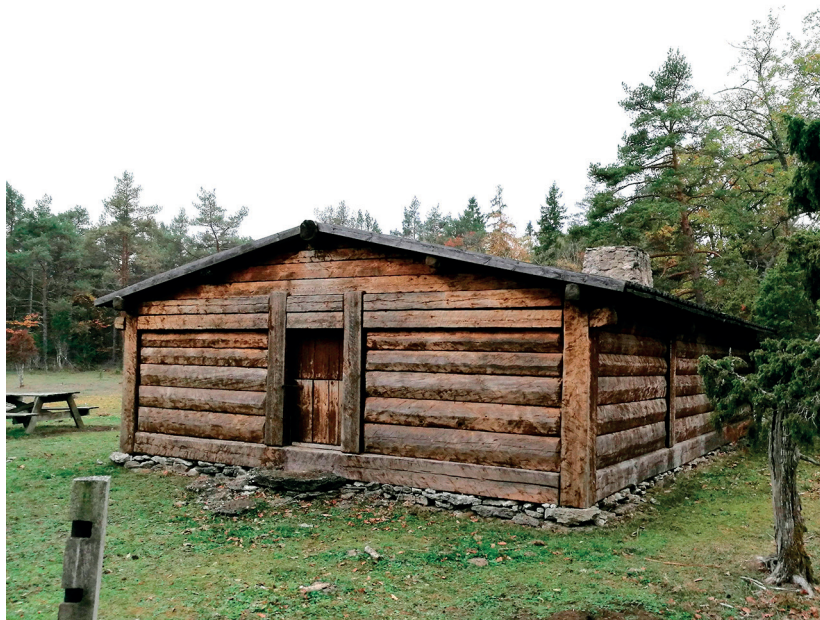
Ill 12 – 13.–14. sajandi hoone rekonstruktsioon Ojamaal Fjåles. Valjala hooned nägid tõenäoliselt välja sarnased, kuid ilma korstnaga ahjuta. *Foto Marika Mägi.*

Hooned olid ehitatud rõhtpalkidest, umbkaudsete mõõtudega 4–5 x 5–6 m. Jooniste põhjal otsustades tundub, et osa neist koosnes suuremast kambrist ja eeskojast. Ilmselt olid need umbes samasugused ehitised, nagu on rekonstrueeritud 13.–14. sajandi Ojamaal (Ill 12). Hoonete seinte all olid kivid ning kohati leidis ka poste, eriti katuse toetamiseks. Kaheksast hoonest neljas olid ahjud või pingid-koldekohad. Osad hoo-
