DAS LEBEN  
IM ORDENSHAUS

# Der Baukomplex von Peude auf Ösel. Eine frühe Ordensburg mit einem Nachleben?

von  
Villu Kadakas und Juhan Kreem\*

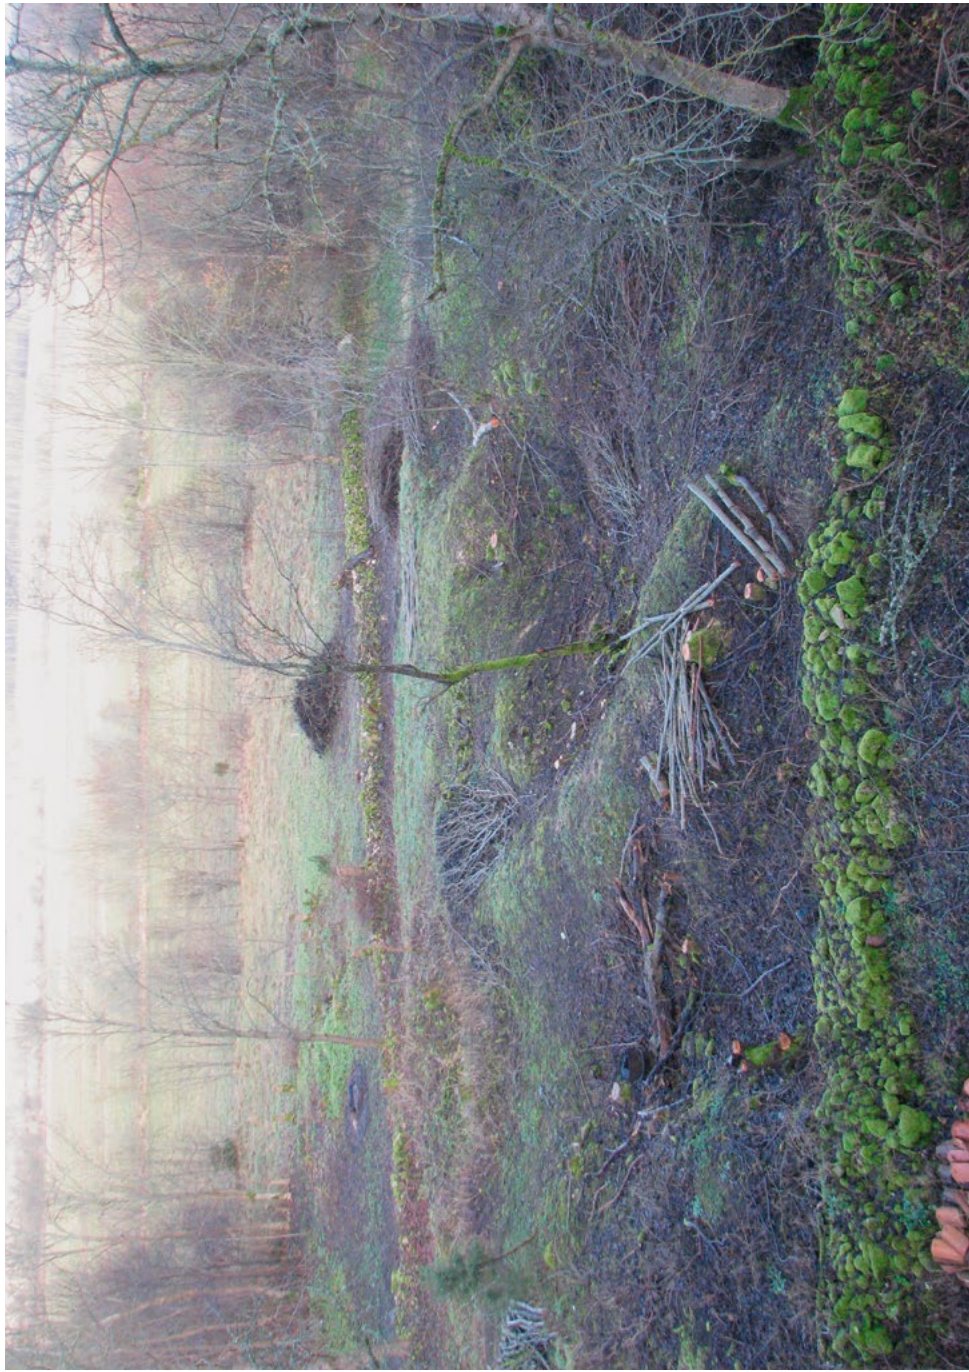
*Kadakas / Kreem, Abb. 2: Areal des Hauptgebäudes der Burg 2012. Ansicht von der Kirche.*

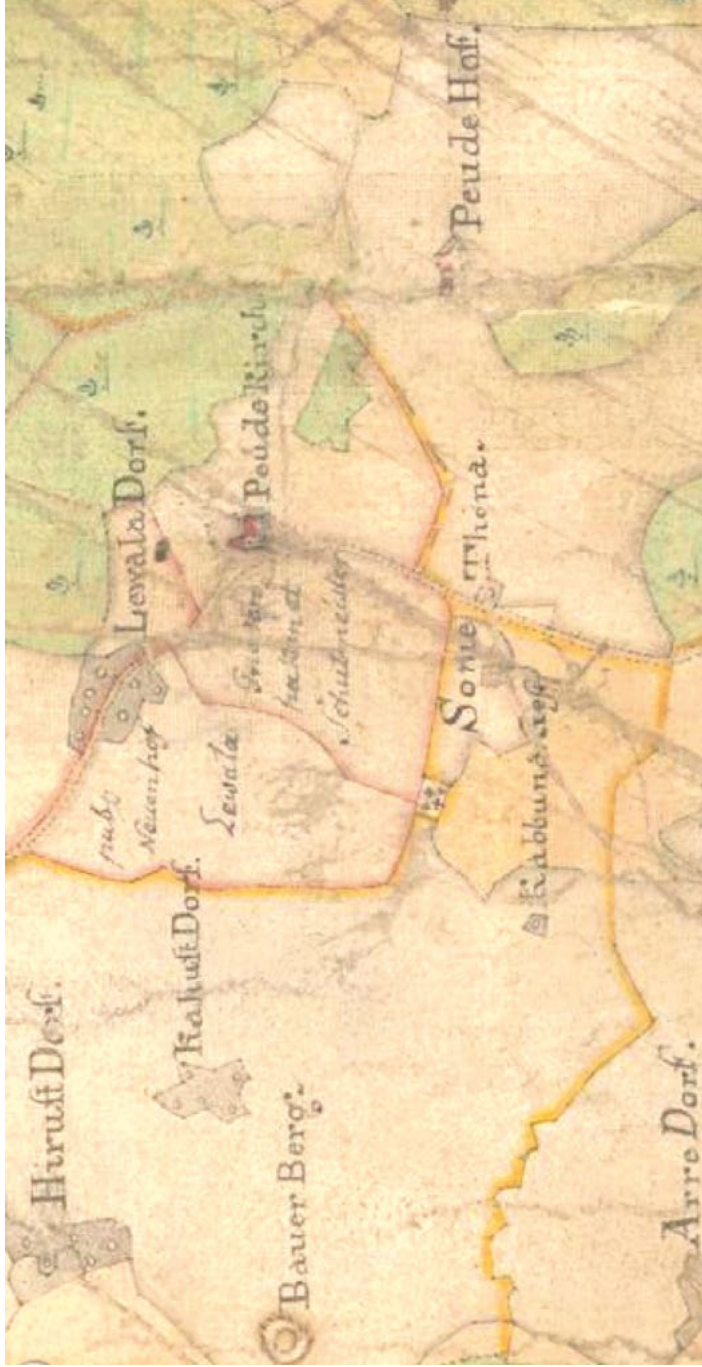
Kadakas/Kreem, Abb. 4: Karte des Kirchspiel Peude, ca. 1800, Ausschnitt.

Über die Entwicklung der Gutshöfe in der Gegend ist genauso wenig bekannt. Die Kirche und die Burgruine Peude befinden sich in der Neuzeit auf dem Land des Pastorats, daneben existierte aber ein Hof Peude (Otimõis). In der Neuzeit erscheint der Hof Peude auf den Karten ungefähr 1 km südöstlich der Kirche (Abb. 4),<sup>62</sup> wo die Gebäude sich noch heute befinden. Der Hof Peude war sicher der der Kirche nächstgelegene Hof, und seine Ländereien legen sich um das kleine Landstück des Pastorats wie ein Halbkreis von Süd-West bis Nord-Ost. Der deutsche Name des
